Rapport de diagnostic des polluants

Diagnostic partiel

ID rapport	JD-20230914A
Version	1.0
Diagnostic partiel	Oui
Type d'inspection	Avant travaux
Assainissement	Non
Date inspection	14.09.2023
Evaluation avec conditions	Non
Polluants	Amiante

Objet	Ancienne école
Année de construction du bâtiment	avant 1919
Bien-fond / Parcelle	1018
EGID	1508499
Adresse	Route de Blessens 21 1675 Vauderens

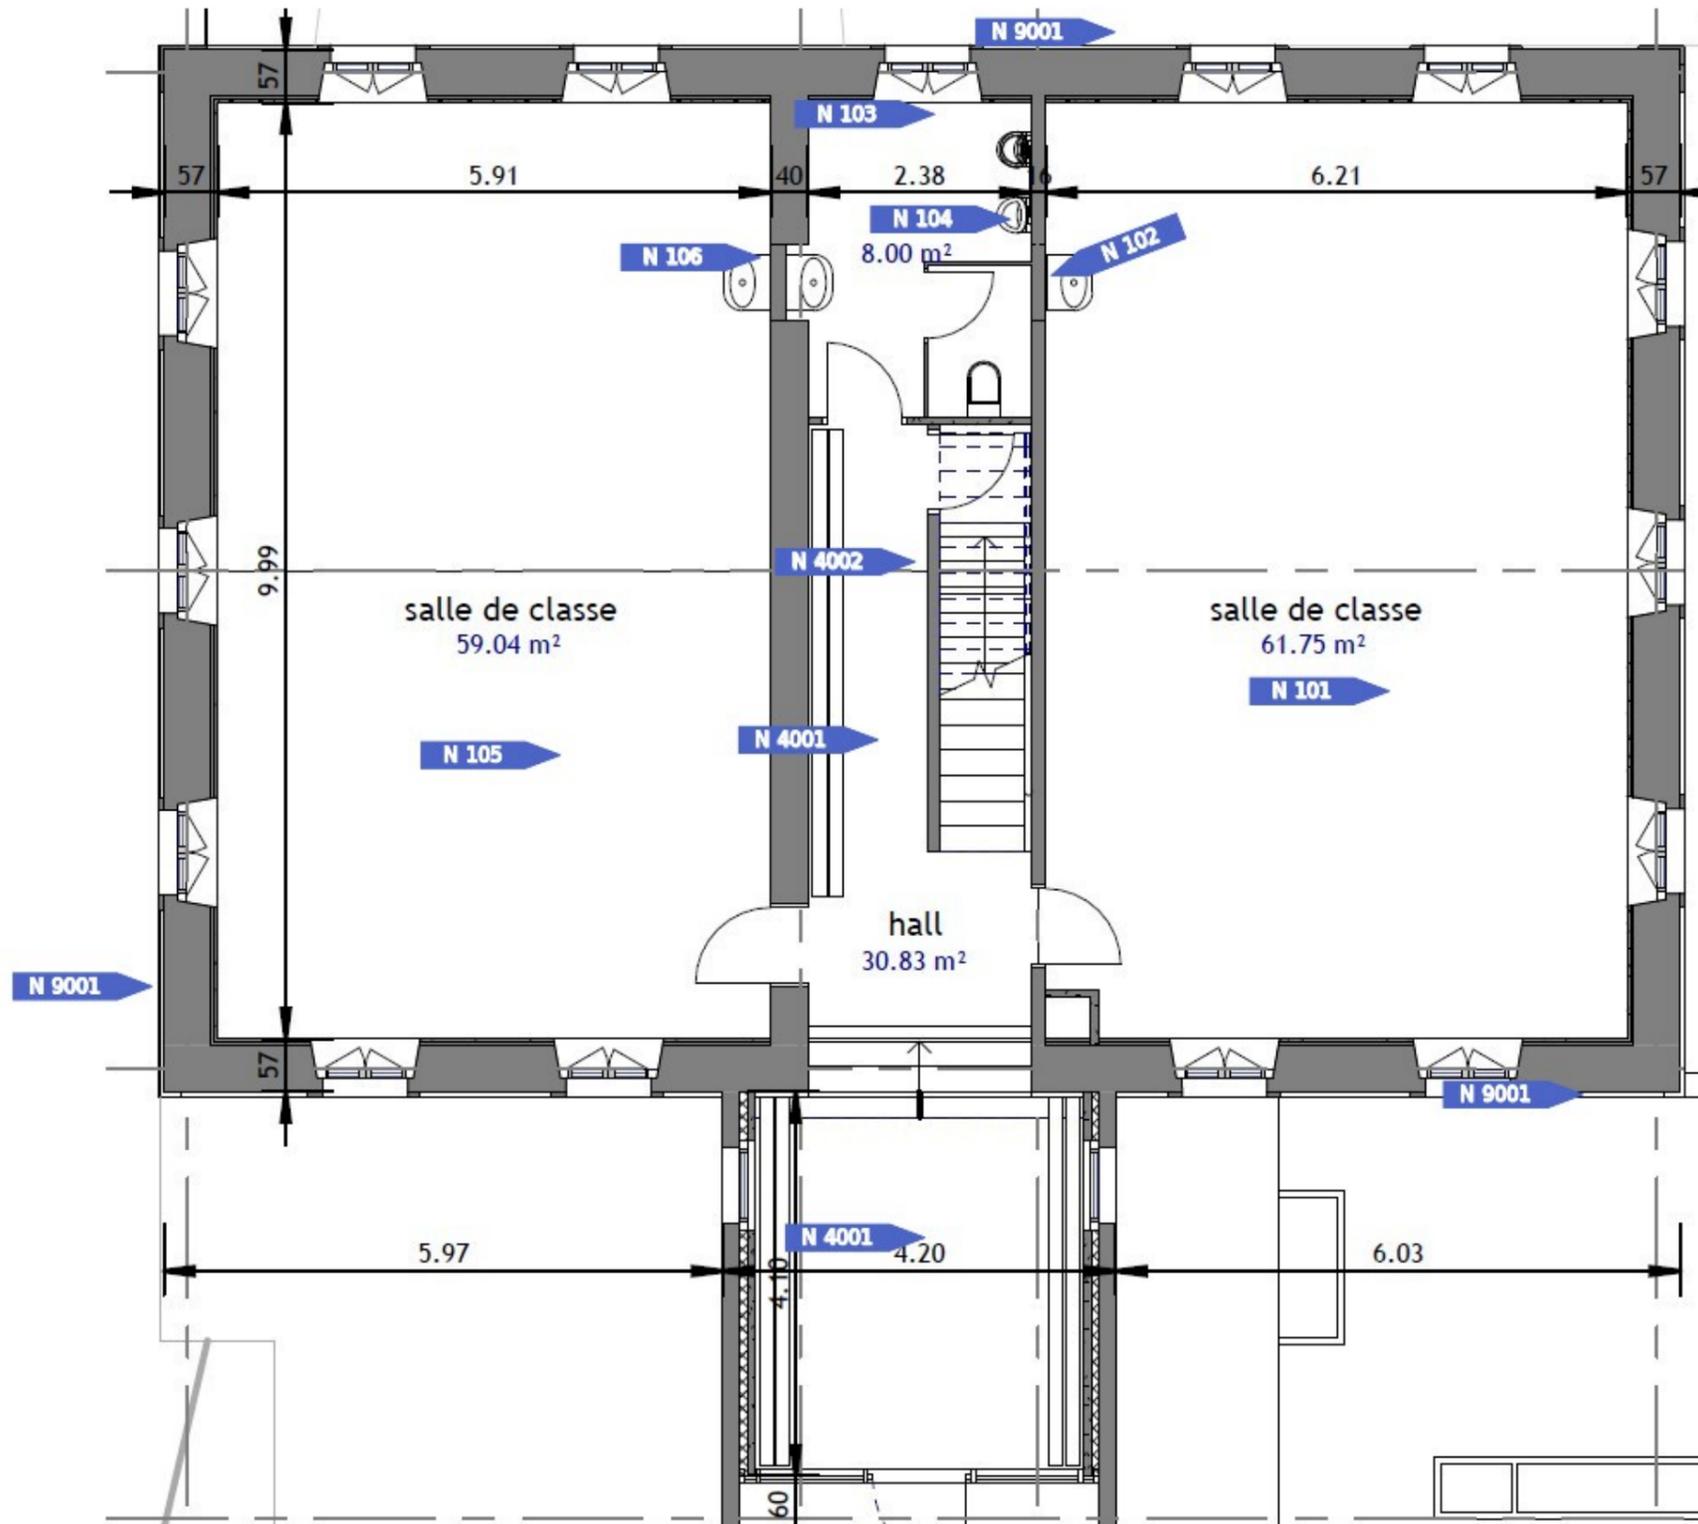
ID plan	R+0
Étage	Rez-de-chaussée

N101	Revêtement de sol monocouche avec colle	
N102	Colle de faïence	
N103	Colle de carrelage	
N104	Colle de faïence	
N105	Revêtement de sol monocouche avec colle	
N106	Colle de faïence	
N4001	Colle de carrelage	
N4002	Colle de plinthe	
N9001	Crépi extérieur

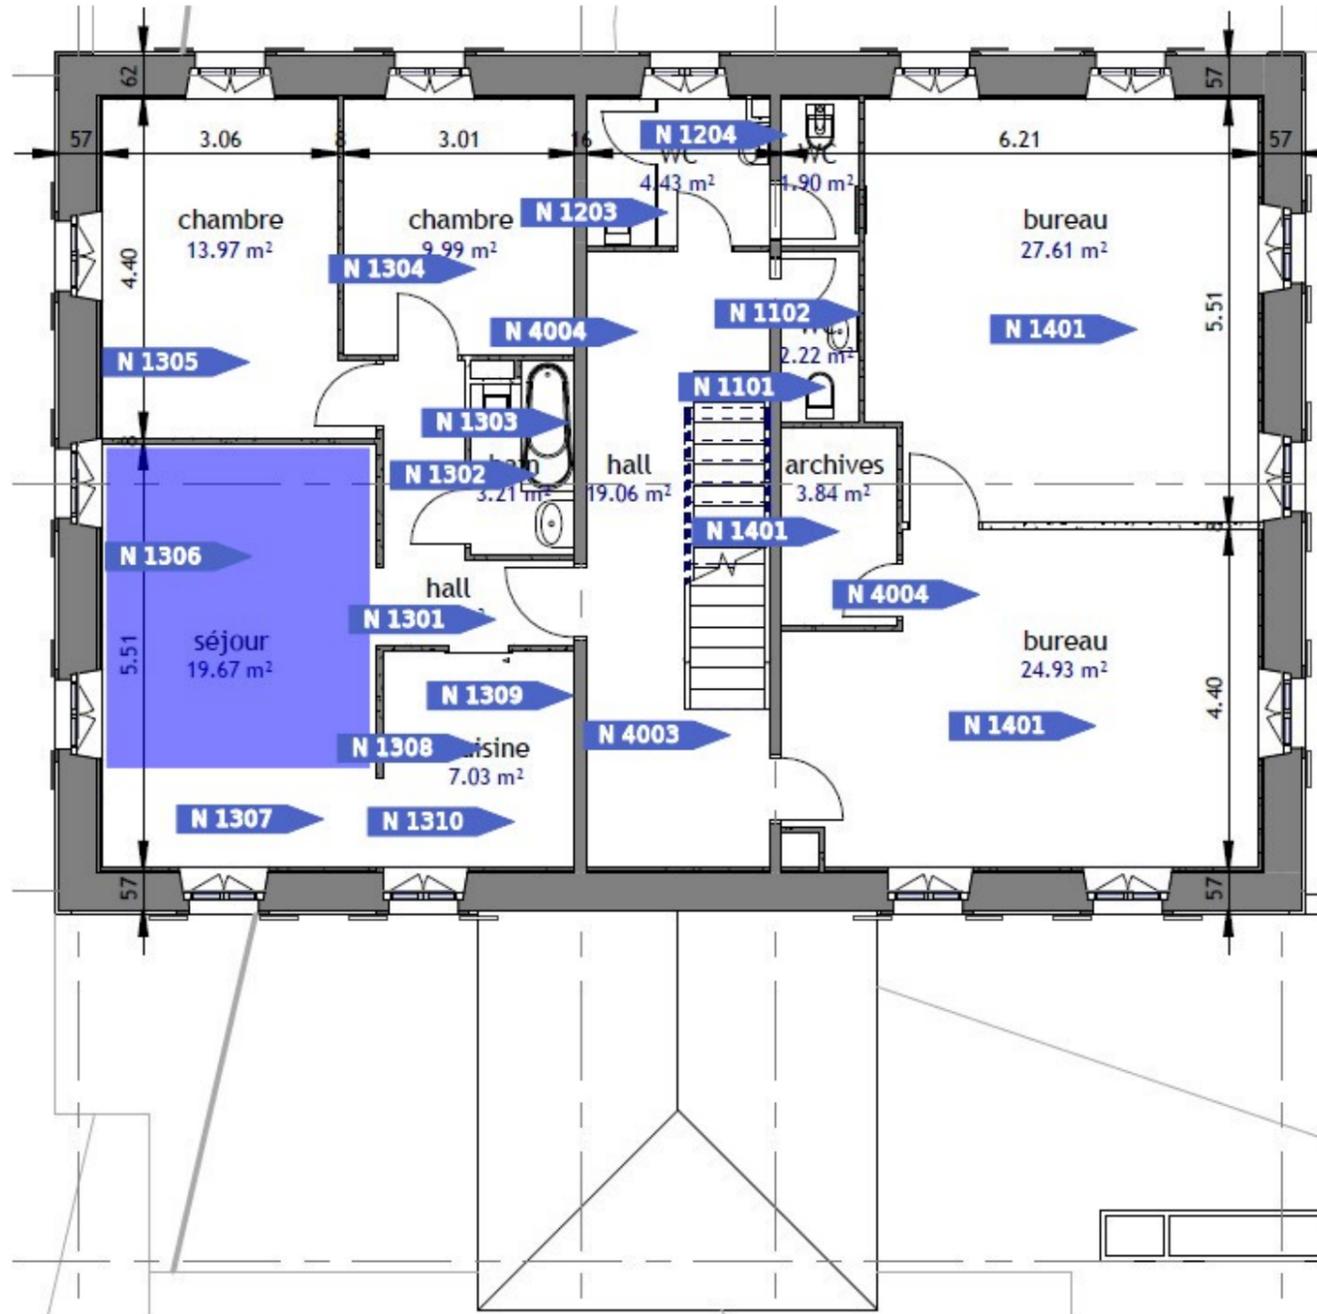
ID plan	R+1
Étage	1er étage

N1101	Colle de carrelage	
N1102	Colle de faïence	
N1203	Colle de carrelage	
N1204	Colle de faïence	
N1301	Colle de carrelage	
N1302	Colle de carrelage	
N1303	Colle de faïence	
N1304	Colle de revêtement de sol non bitumineuse	
N1305	Colle de revêtement de sol non bitumineuse	
N1306	Colle de revêtement de sol non bitumineuse	
N1307	Colle de carrelage	
N1308	Colle de faïence	
N1309	Colle de plinthe	
N1310	Colle de carrelage	
N1401	Colle de revêtement de sol non bitumineuse	
N4003	Crépi intérieur murs	
N4004	Crépi intérieur plafond

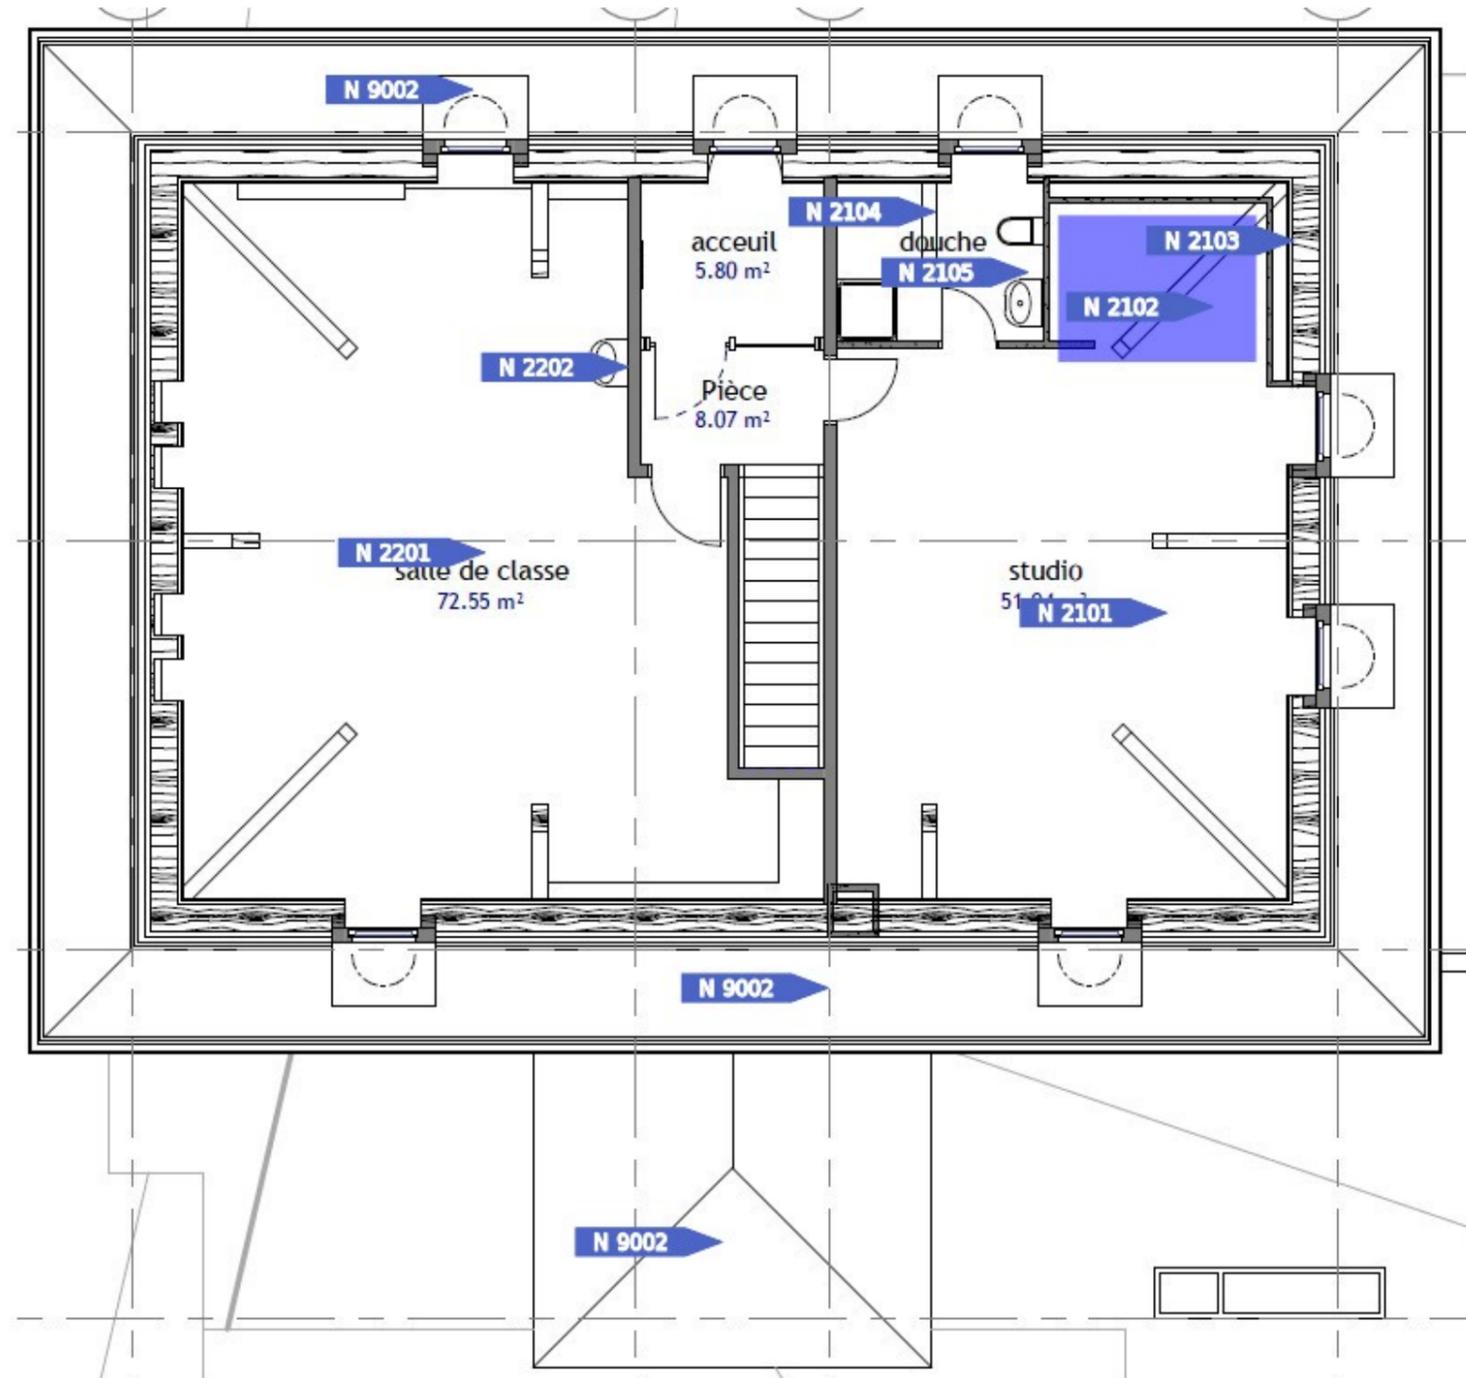
ID plan	R+2
Étage	2ème étage

N2101	Revêtement de sol monocouche avec colle	
N2102	Colle de carrelage	
N2103	Colle de faïence	
N2104	Colle de carrelage	
N2105	Colle de faïence	
N2201	Revêtement de sol monocouche	
N2202	Colle de faïence	
N9002	Rien à signaler
