# Rapport de diagnostic des polluants

*Diagnostic partiel*

| ID rapport | JD-20250321A |

| Adresse | Route l'Allamand 8<br>1081 Montpreveyres |

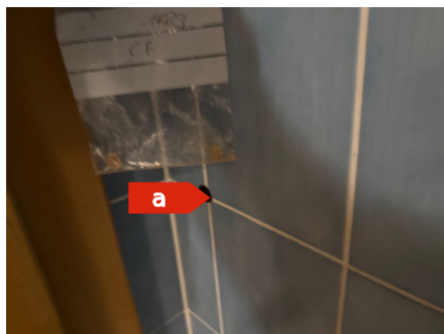
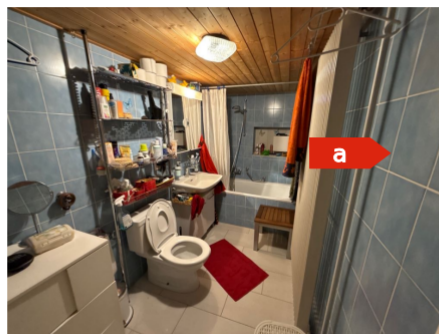
Fiche 1: Colle de faïence

| Localisation | | Élément | | Amiante | |
|---|---|---|---|---|---|
| ID plan | R+0 | ID élément | 1023 | Quantité approximative | env. 23.00 m <sup>2</sup> |
| Local | Salle de bain | Échantillon prélevé | Oui | Contient de l'amiante | <b>a</b> |
| | | Type de matériau | NFA | | |

| 1 <sup>re</sup> étape | | | | 2 <sup>e</sup> étape | | | 3 <sup>e</sup> étape | |
|---|---|---|---|---|---|---|---|---|
| <b>1</b> | <b>-1</b> | <b>0</b> | <b>0</b> | <b>2</b> | <b>3</b> | <b>C</b> | <b>III</b> | <b>Non</b> |

| 1 <sup>re</sup> étape | | | | 2 <sup>e</sup> étape | | | 3 <sup>e</sup> étape | |
|---|---|---|---|---|---|---|---|---|
| L'assainissement est à réaliser par une entreprise spécialisée reconnue par la Suva. | | | | | | | | |
| Décharge de type E Double ensachage hermétique portant l'étiquette <span style="color: red;">contient de l'amiante.</span> | | | | | | | | |

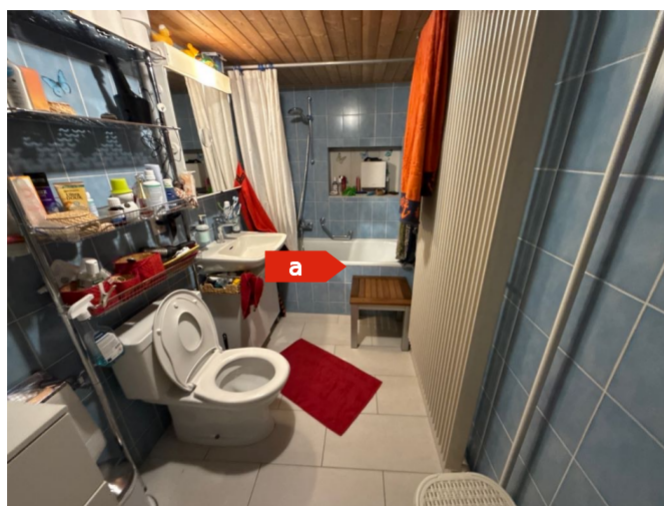
Fiche 2: Plaque bitumineuse sous baignoir

| Localisation | | Élément | | Amiante | |
|---|---|---|---|---|---|
| ID plan | R+0 | ID élément | 1024 | Quantité approximative | 1.00 Pièce(s) |
| Local | Salle de douche | Échantillon prélevé | Non | Contient de l'amiante | <b>a</b> |
| | | Type de matériau | NFA | | |

| 1 <sup>re</sup> étape | | | | 2 <sup>e</sup> étape | | | 3 <sup>e</sup> étape | |
|---|---|---|---|---|---|---|---|---|
| <b>1</b> | <b>0</b> | <b>0</b> | <b>1</b> | <b>2</b> | <b>2</b> | <b>B</b> | <b>III</b> | <b>Non</b> |

Ces travaux peuvent être confiés à des professionnels du bâtiment dûment instruits.

Décharge de type E Double ensachage hermétique portant l'étiquette **contient de l'amiante**.

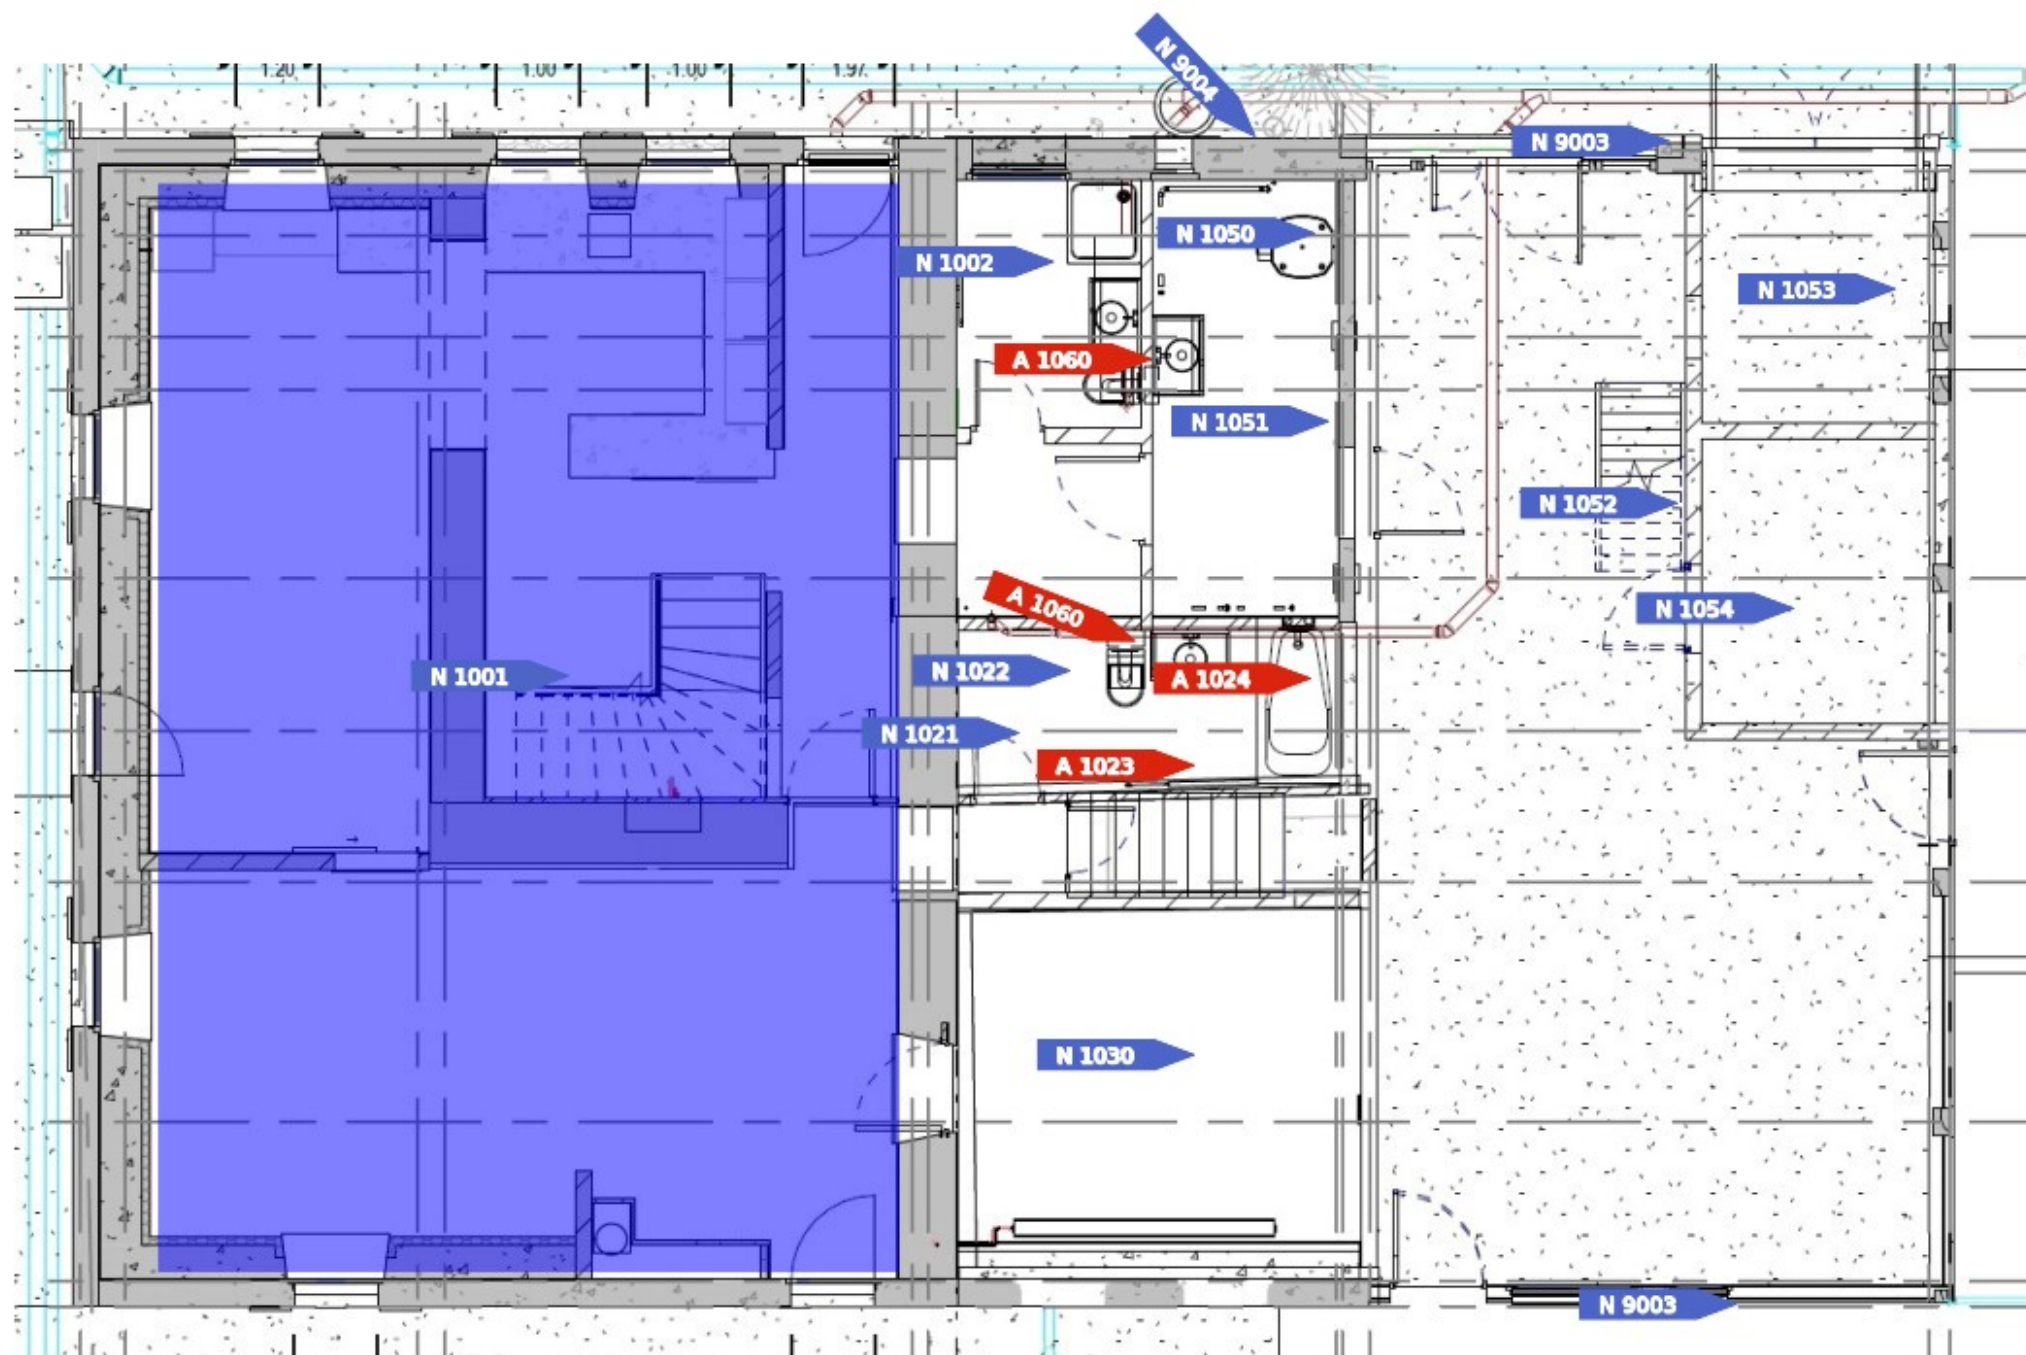
| ID plan | R+0 |

| A1023 | Colle de faïence | NFA |
| A1024 | Plaque bitumineuse sous baignoir | NFA |
| A1060 | Gaine technique | FA |
